Aplicación de los criterios clásicos Intervencionistas a la recuperación y mantenimiento de las torres defensivas

J. Catalá
Miguel Jover
Jaime Llinares
Manuel Ramírez
Universidad Politécnica de Valencia
jllinares@csa.upv.es

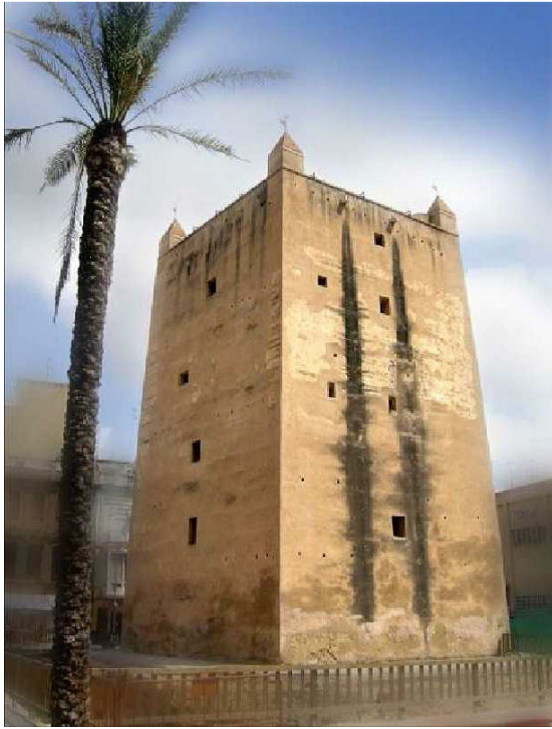
La fortificación, conocida como Torre de Torrent, se emplaza en la actual plaza Colón, en pleno centro urbano. Dicho castillo y torre se emplazaron en la llanura, al carecer de relieve geológico, por lo que se le dispuso de un foso perimetral. (Figura 1)

Figura 1.- Torre Torrent. Estado anterior a la restauración (Fotografía de archivo de la UPV).

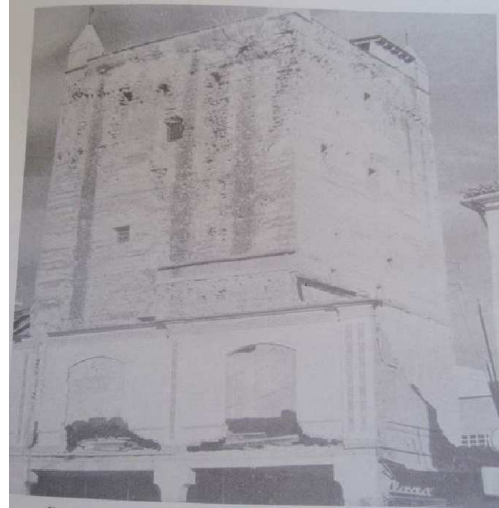
La fortificación ha sufrido una serie de transformaciones que han ido desvirtuando su cometido inicial. Diferentes usos, que han llegado hasta el uso de la torre como cárcel a mediados del siglo pasado, han hecho meya en sus cerramientos. La apertura de huecos para ventilación, iluminación o nuevos accesos, así como la colocación de almenas en forma de pináculos con forma piramidal, o colocación de una albardilla perimetral en los antepechos de cubierta, son ejemplos de ello. (Figura 2)

Figura 2.- Torre de Torrent. Estado antes de la restauración. Porches de edificaciones preexistentes. (Fotografía de archivo de la UPV).

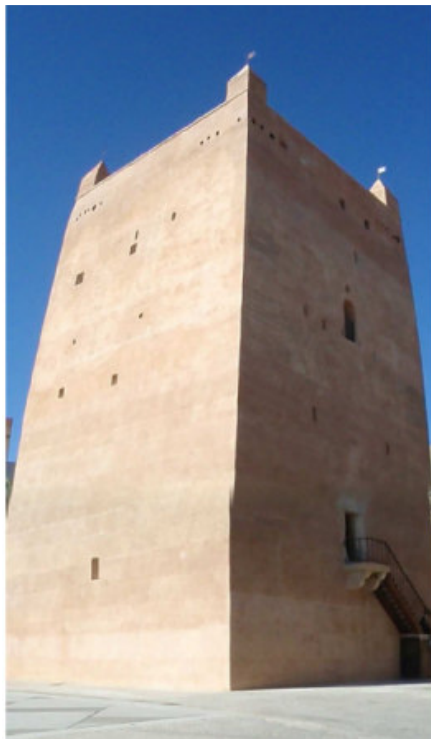
Debido a la falta de documentación que hiciera indicar la antigüedad de la construcción, las catas arqueológicas fueron de gran ayuda para confirmar y afianzar la hipótesis de su procedencia de época de reconquista, hallándose numerosos restos cerámicos y de monedas de épocas de Carlos I y posteriores. (Figura 3)

Figura 3.- Torre de Torrent. Estado actual. (Fotografía de archivo de la UPV).

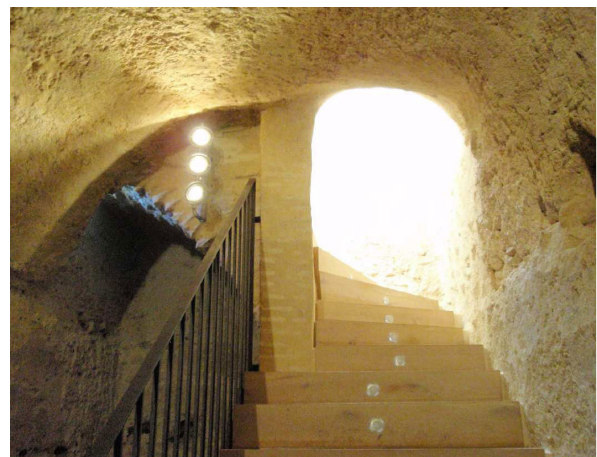
Al contrario, remarcar la sensibilidad que los restauradores han prestado al resto de la intervención. El espíritu de tendencia conservacionista hace de esta intervención un buen ejemplo del quehacer en obras patrimoniales. Como indica la carta de Venecia, se respetan las diferentes épocas, manteniendo huecos, espacios [...], se evitan falsos históricos, se tiene sensibilidad en la compatibilidad de materiales, en la diferenciación de los distintos añadidos, etc. (Figura 4)

Figura 4.- Torre de Torrent. Escalera interior, estado actual. (Fotografía de archivo de la UPV).

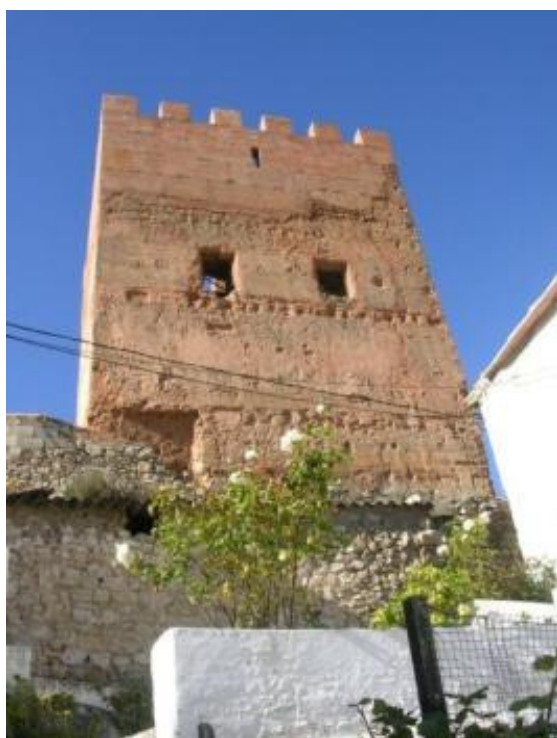
Históricamente, el sistema defensivo se completaba con un muro de perimetral, equidistante a la torre, que recorría las tres de sus caras accesibles, a modo de doble muralla para proteger defensivamente la propia torre. (Figura 6)

Figura 6.- Torre Sot de Chera. Fotografía actual
cara Este. (Fotografía de archivo de la UPV).

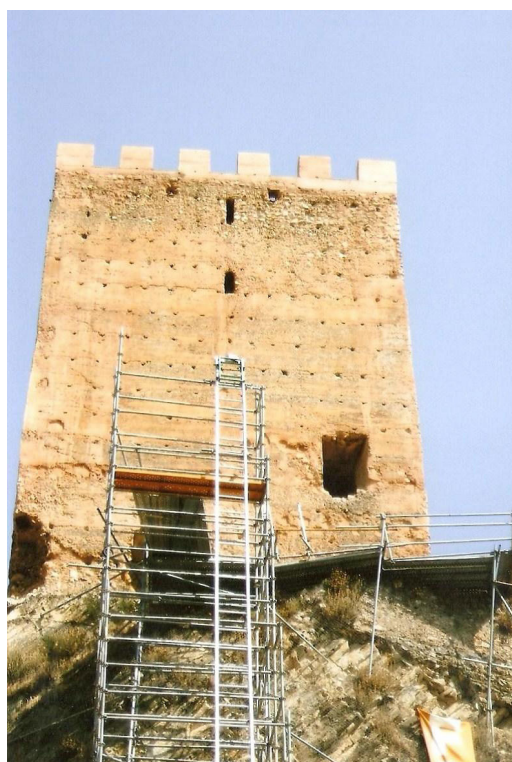
rectilíneas, modular, que la técnica del tapial requiere. Esta técnica constructiva de arquitectura de tierra fue muy utilizada en las fortalezas y construcciones árabes. (Figura 7)

Figura 7.- Torre Sot de Chera, durante
la restauración. (Fotografía de archivo de la
UPV).

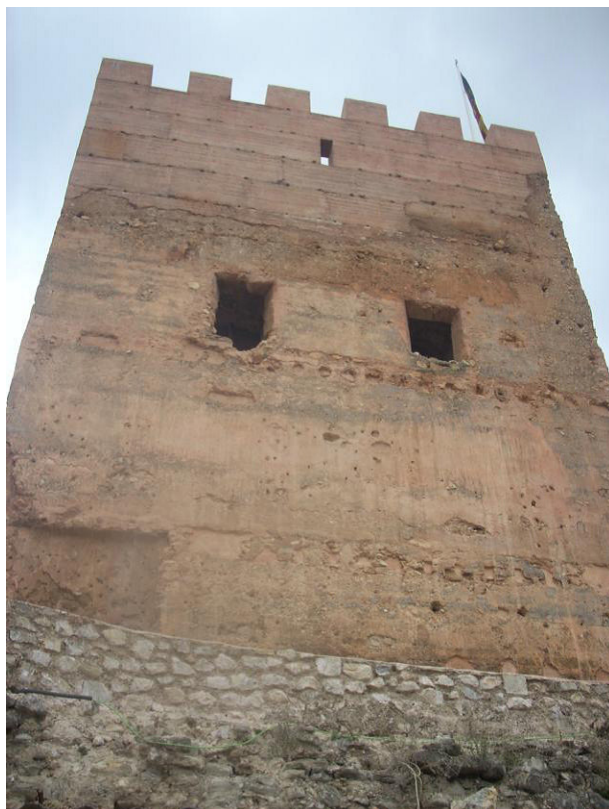
Si nos remontamos al estado de conservación anterior a la restauración, los informes realizados así como el proyecto de restauración de la torre manifiestan el deterioro palpable de la torre. Numerosas lesiones estructurales, crecimiento de materia biológica, desprendimientos o desconchados son ejemplo del reto al que se enfrentaron los restauradores. (Figura 8)

Las fábricas originales de la torre son de mampostería en la zona inferior, que sirve como cimentación y nivelación de alturas para apoyo homogéneo de la fábrica inmediatamente superior, de tapia calicostrada, ejecutadas mediante la técnica del tapial sobre esta base de mampuesto. (Figura 8)

Figura 8.- Torre Sot de Chera, Fotografía actual cara Norte.
(Fotografía de archivo de la UPV).

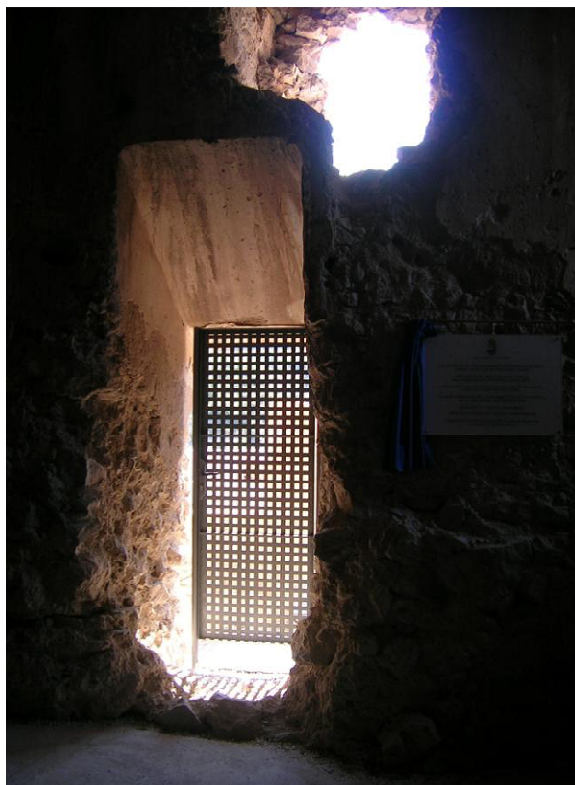
El tratamiento de las carpinterías preexistentes antes del último proyecto de restauración fue nulo, es decir, se procedió, seguramente por el deficiente estado con conservación, a la sustitución de la totalidad de la cerrajería y carpintería. (Figura 9)

Figura. 9.- Torre Sot de Chera, estado actual zona interior huecos.
(Fotografía de archivo de la UPV).
