Adaptación urbanística de los castillos urbanos en la Comunidad Valenciana

Jaime Llinares
Rafael Emilio Marín
Manuel Ramírez
Ana Valls

Universidad Politécnica de Valencia
jllinares@csa.upv.es

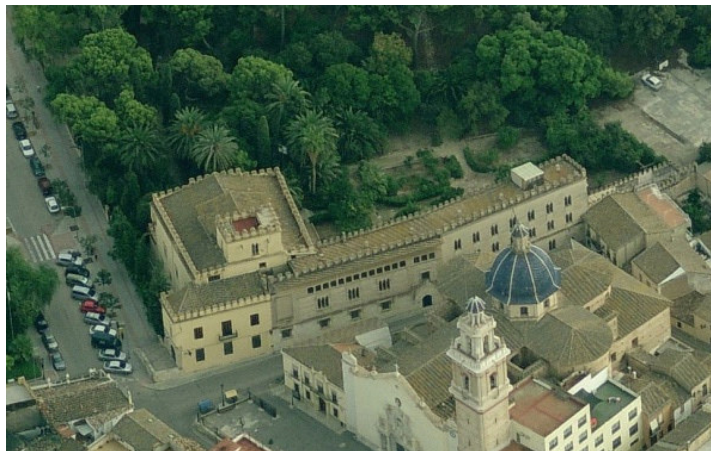
Figura 4.- Perspectiva aérea del castillo de Burjassot. (Foto de archivo de la UPV).

El castillo de Burjassot ha sufrido grandes modificaciones y cambios a lo largo de la historia, motivados por los diferentes usos a los que ha sido destinado. Este hecho, ha dado lugar a que nos encontremos ante una situación en la que apenas quedan restos de lo que en su día fue la alquería de Burjassot. (Figura 4)

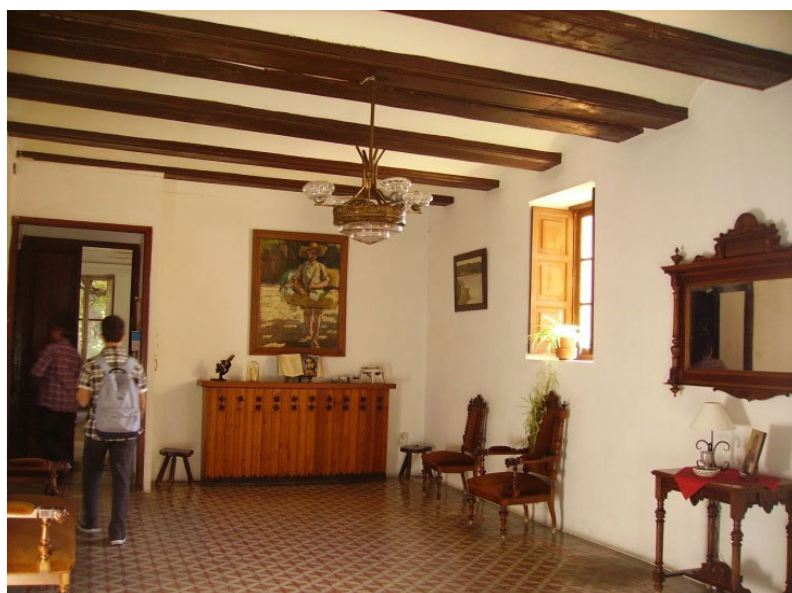
Figura 5.- Vestíbulo de los dormitorios en la primera planta. (Foto de archivo de la UPV).

Sin embargo, dichas intervenciones han sido respetuosas con el edificio; se ha tratado de que, tanto las actuaciones arquitectónicas, como los cambios de uso, fuesen dialogantes con lo preexistente. Evidentemente, el castillo de Burjassot ha tenido la suerte de acoger usos que han favorecido su puesta en valor, su conservación y su mantenimiento. (Figura 5)

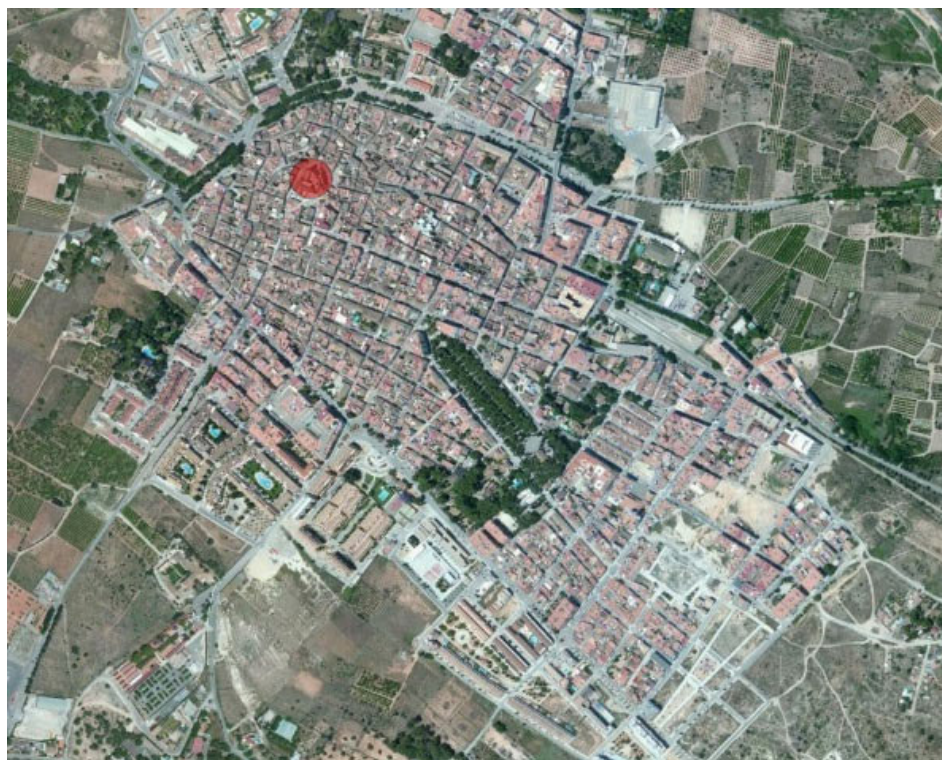
Figura 6.- Entorno urbanístico del castillo de Bétera. (Imagen de archivo de la UPV).

El castillo de Bétera se encuentra en el centro de esta misma población de la comarca de l'Horta Nord de Valencia. La casa-castillo fue absorbida desde hace tiempo, aspecto que se puede apreciar al observar el trazado de las calles en un plano de situación. Si inicialmente el castillo se encontraba aislado en la cima de un montículo, a lo largo del tiempo las viviendas fueron rodeándolo, e incluso adosándose a los taludes de su base. No obstante, hoy en día se sitúa en el punto más elevado de la localidad, aunque el conjunto ya no aparece aislado, sino inserto en la trama urbana, apoyado sobre un basamento de piedra y mampostería. (Figura 6)

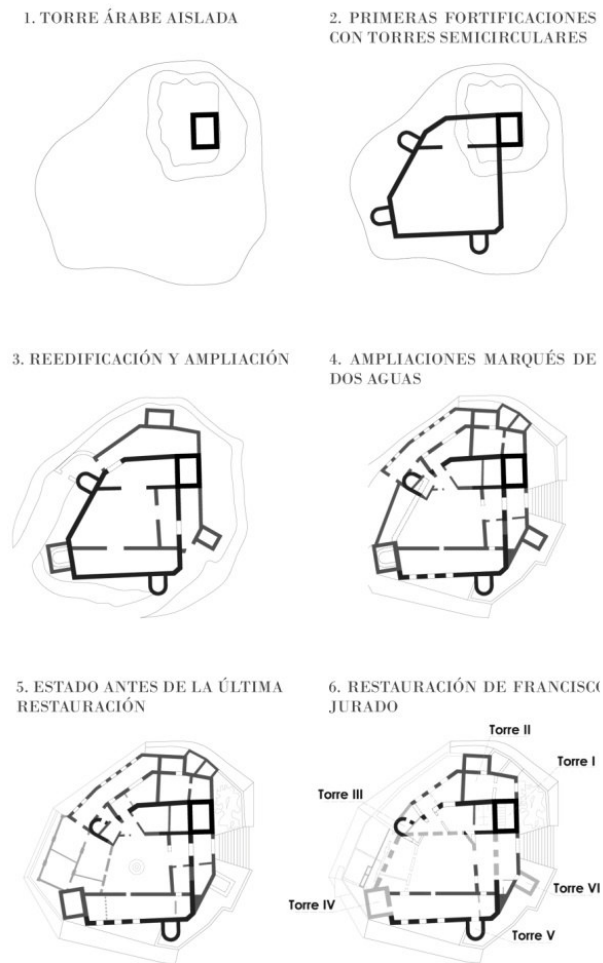
Figura 7.- Evolución constructiva del castillo de Bétera. (Imagen de archivo de la UPV).

En 1347, tiene lugar la Guerra de la Unión. Al formar parte Bétera del lado unionista, cuando la rebelión es sofocada por las fuerzas reales, definitivamente en 1364, el rey ordena la destrucción del castillo y prohíbe, expresamente, que se vuelva a construir dicho castillo. Evidentemente, sólo se llevó a cabo el primero de los mandatos impuestos por el rey ya que, a pesar de que sí que fue destruido el castillo, más tarde será reconstruido. Sin embargo, dichas destrucciones afectaron más a los muros que a las torres existentes en aquel momento. (Figura 7)

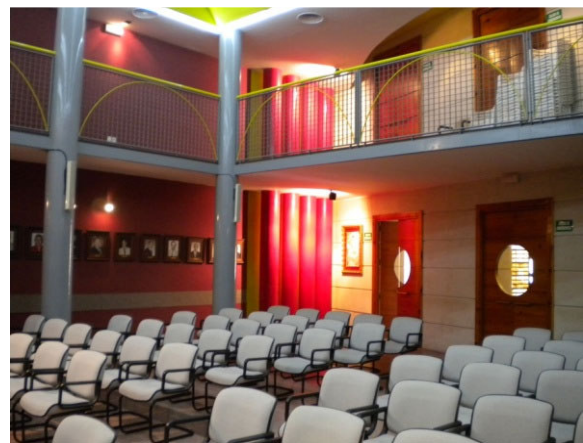
Figura 9.- Espacio interior de la biblioteca. (Foto de archivo de la UPV).

Según el grupo de intervención que realizó la obra de rehabilitación del castillo, “los espacios necesarios citados en el programa de uso del conjunto no condicionaban excesivamente los criterios con que se había de realizar la restauración”. (Figura 9)
